全国重点文物保护单位

# 贺兰山（贺兰口）岩画保护总体规划（2026-2045）

编制单位：西北大学 银川市贺兰山岩画管理处  
2025 年 12 月

规划文本

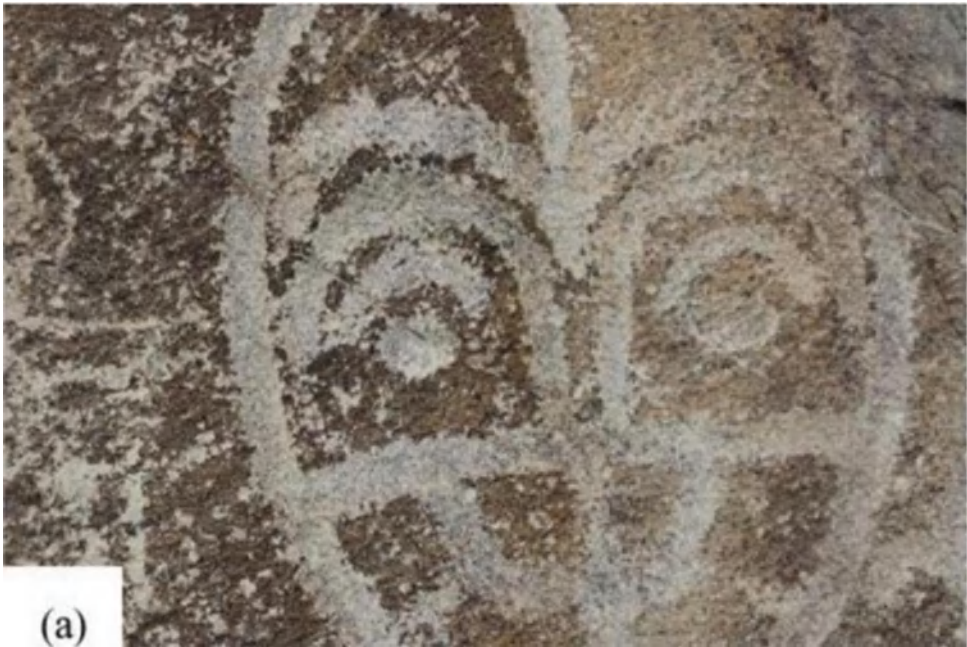
图 4-1（a）“大眼睛人面像”岩画表面粉化剥落

贺兰山（贺兰口）岩画岩石表面粉化剥落病害位置的分布较为广泛，岩石受冻融循环、水盐破坏及周期性温湿度变化等因素作用，颗粒间泥杂基及钙质、硅质胶结物等蚀变流失，导致其粘结力降低而表现出大面积颗粒酥粉剥落，岩石表面较粗糙，手指划过有明显的颗粒感。在刻有岩画的岩石表面区域，沿着岩画刻痕两侧边缘位置粉化剥落明显，岩画刻痕出现变浅模糊的现象，部分岩画的刻痕已经局部消失而难以被完整识别如“大眼睛人面像”岩画（图 4-1（a））。

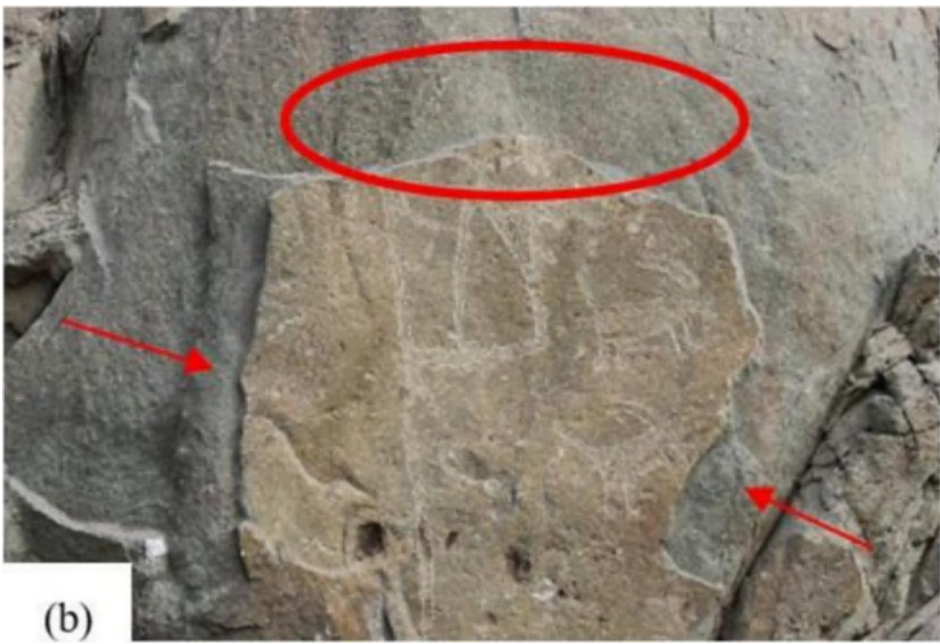
图 4-1（b）“双羊出圈”岩画表面片状剥落

表面片状剥落多见于纹理比较发达的岩石表层，受温湿度周期变化、水盐活动、外力扰动及自身重力作用等因素影响，岩石表层呈薄片状、板块状剥落，导致岩画随之脱落或残缺，剥落块体多呈不规则多边形或近似圆形，厚度 2—30 毫米不等。在剥落处由于水盐的冻融循环及结晶溶解交替，导致片层间隙扩大，结构疏松，同时，间隙中钙质、硅质胶结物的流失加速了剥落位置周边的片状剥落现象，且常形成起翘、空鼓等病害，如“双羊出圈”岩画(图 4-1（b））。

个体完整性：不同区域岩画保存差异显著。B、C 区沟谷岩画受强光照、暴雨冲刷导致风化裂隙（如“双羊出圈”岩画），虽采取环氧树脂修补，但大陆性气候下昼夜温差（超 15℃）引发的持续开裂仍难以遏制；A、D、E 区及 F 区岩画受风沙侵蚀与盐碱化威胁（如 F 区白垩状结晶）。

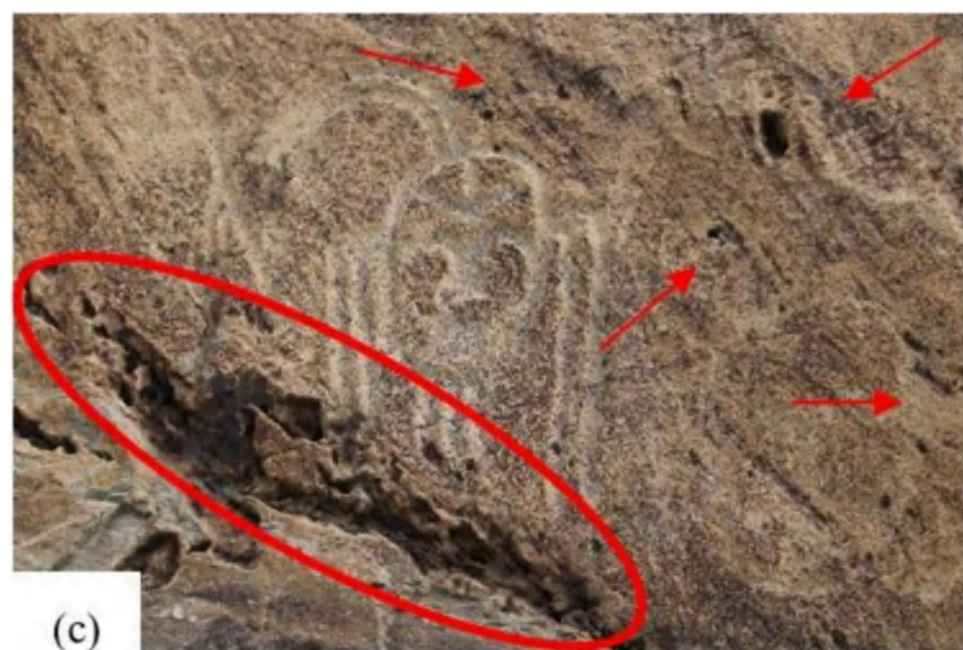
图 4-1 (c) 人面像群岩画孔洞状风化

孔洞状风化由于泥杂基等软质夹杂物抗风化能力较差，随着微环境的变化更易溶解脱落，所以在岩石表面风化过程中，含有泥杂基等软质夹杂物的岩石表面部位相比于周边岩石较先被溶解风化，在岩石表面形成孔洞。随着孔洞边缘岩石颗粒不断被剥落，相邻分布的孔洞被打通串联，进而形成连续分布的坑窝状或凹槽状风化病害现象，如人面像群岩画（图 4-1（c））。

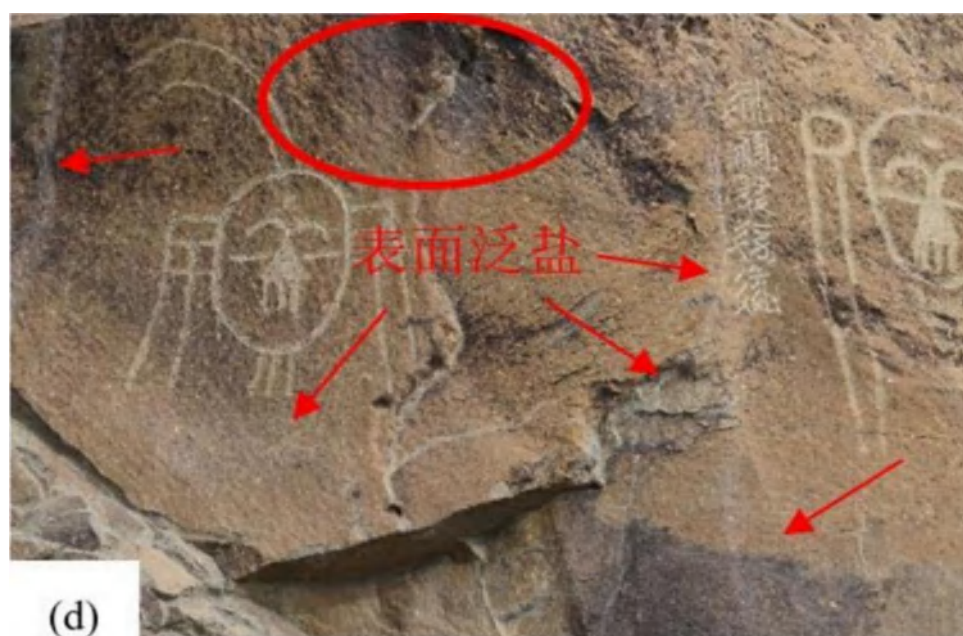
图 4-1 (d) 西夏文题刻与人面像岩画表面泛盐及水渍

表面泛盐及水渍等渗析物主要出现在陡立的岩石表面或岩体表面裂隙较发育处。当分布于岩石中的毛细水比较活跃时，岩石内部的可溶盐随之活动，被运移至岩石表面富集再结晶析出，形成白色粉末，如西夏文字题刻与人面像岩画（图 4-1 (d)）。

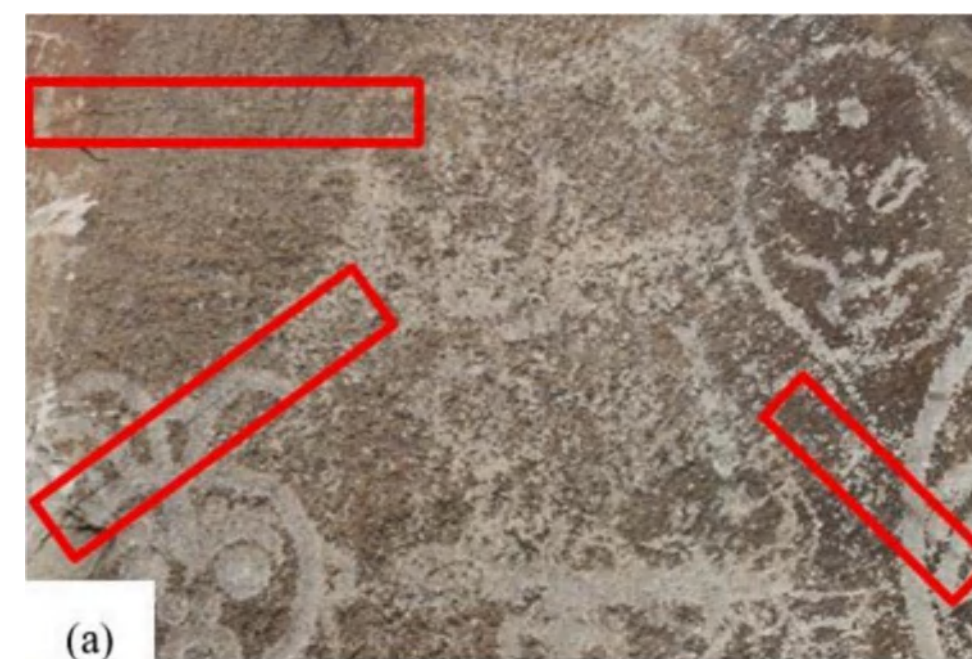
图 4-2 (a) 人面像岩画浅表性裂隙

浅表性裂隙是在自然风化或溶蚀条件下，沿岩石表层纹理或软弱结构面发育的一种细小型裂隙，亦称风化裂隙，宽约 1—5 毫米，大多延伸进入岩石内部较浅，一般为外宽内窄的 V 字型形状，多呈条带状分布且尖灭于岩石表面，如人面像岩画(图 4-2 (a))。

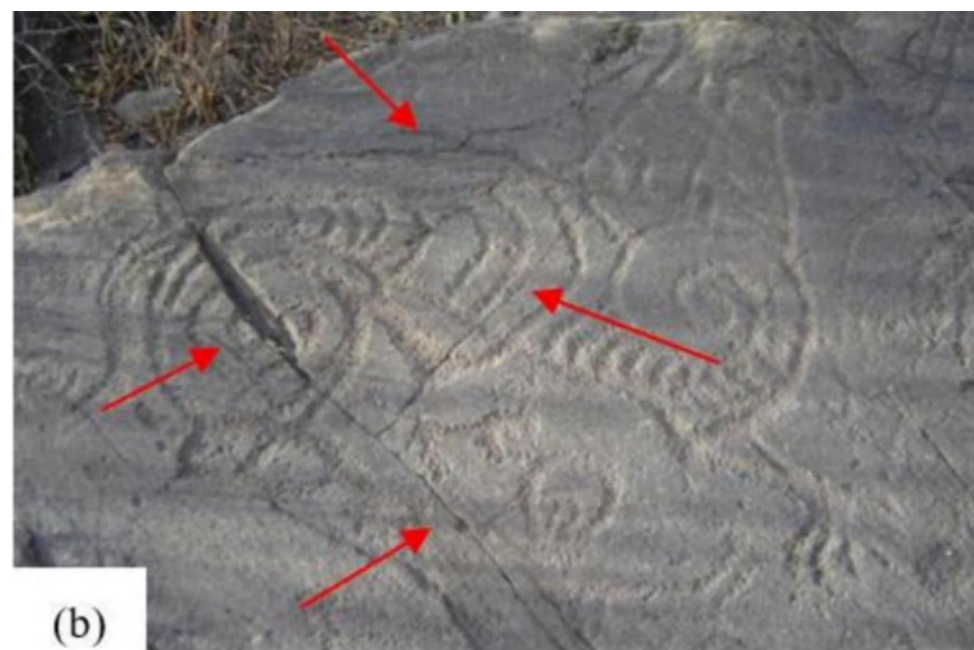
图 4-2（b）机械裂隙岩画

在受地基沉降、外力作用、岩石受力不均匀或岩石原生构造等因素影响时，岩石出现的深入内部甚至贯穿岩体的应力性裂隙即为机械裂隙，也称为应力裂隙（图 4-2 (b)）。

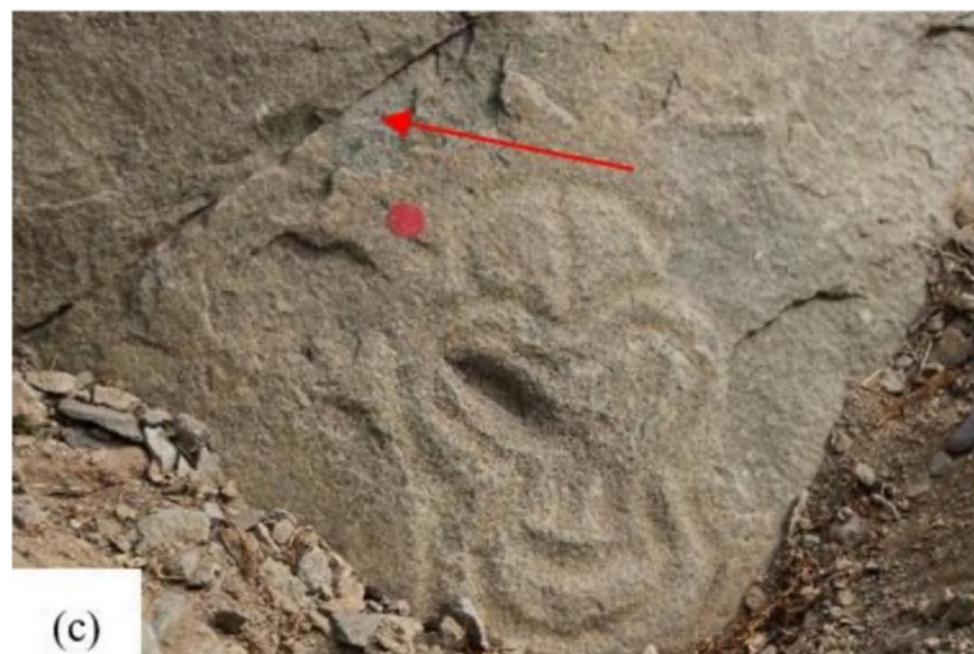
图 4-2（c）猴头像岩画构造裂隙

岩石自身带有的构造性裂隙是在构造应力的作用下形成的，也称为原生裂隙，一般呈闭合状态，裂隙面较为平整，如猴头像岩画（图 4-2（c））。

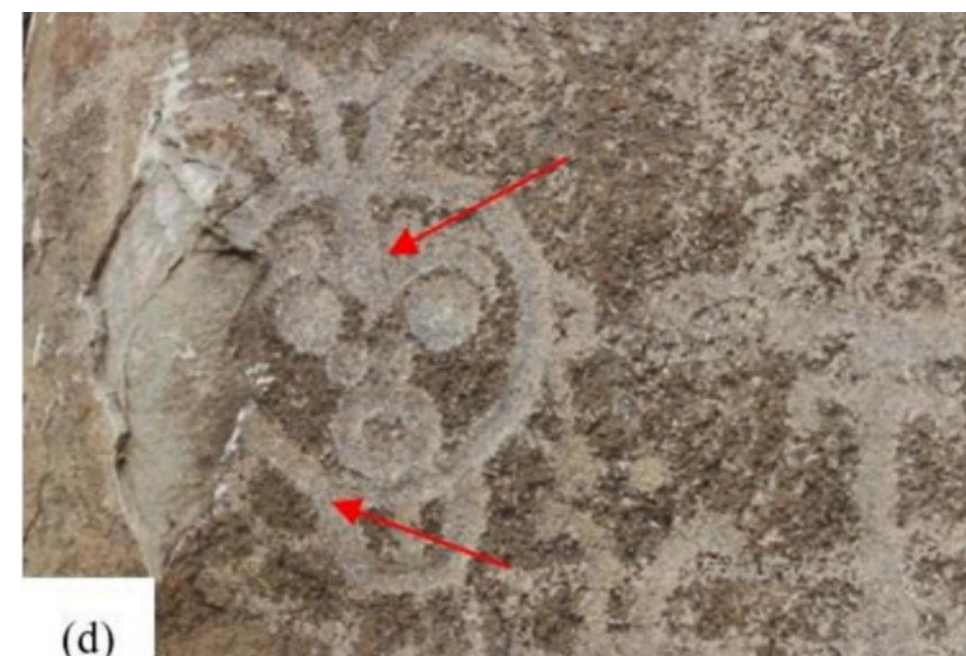
图 4-2（d）人面像岩画空鼓

空鼓是一定厚度的岩石表层沿层理位置产生向临空面隆起变形的现象在岩石表层残留的板块状片层内形成一定间隙的空腔，有发生剥落的趋势但并未完全剥落，空鼓面积相对较小且分布连续性较差，一般在层理比较发育的位置零散分布，如人面像岩画（图 4-2（d））。

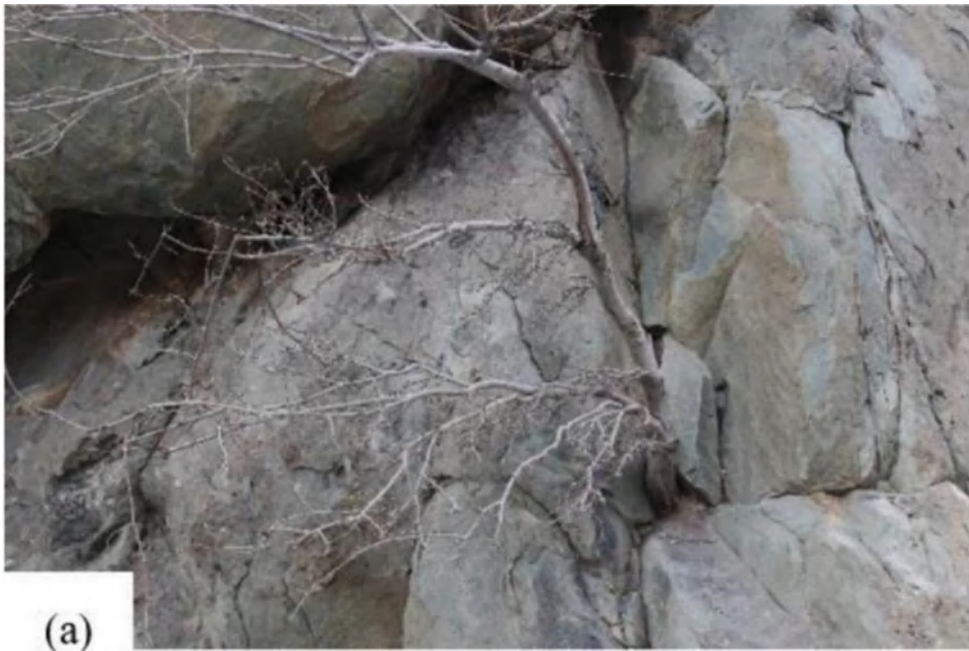
图 4-3（a）植物病害岩画

树木及杂草生长在受雨水侵蚀的岩石裂缝中，其生长过程中形成的根劈作用造成岩石结构变形，对岩画载体岩石的整体稳定性产生破坏，局部区域岩石严重开裂甚至破碎脱落(图 4-3(a))。

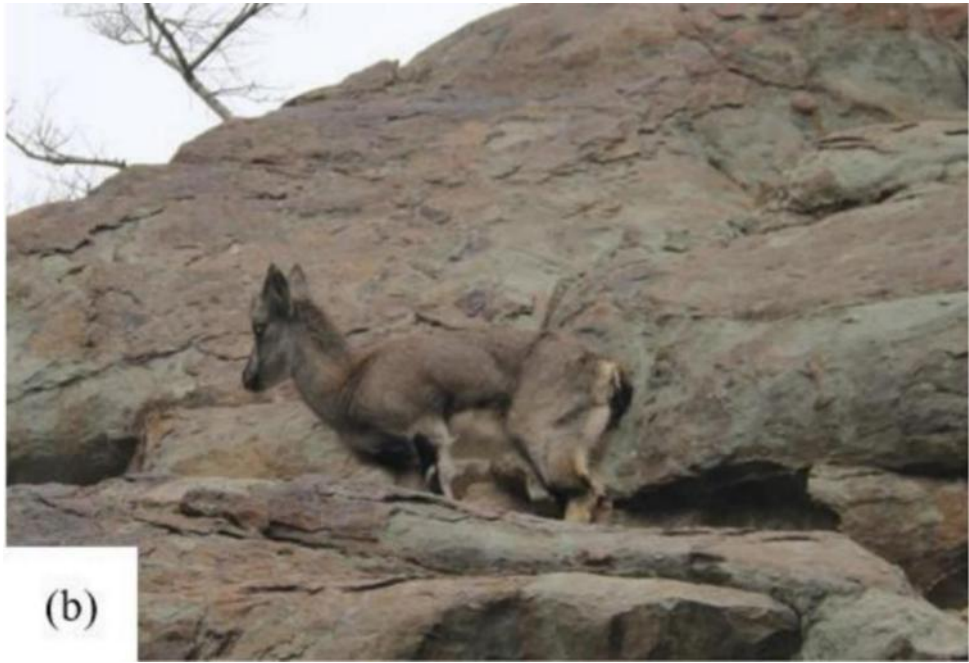
图 4-3（c）动物病害岩画

动物病害主要来源于蜂蚁等昆虫、鼠类、鸟类等在岩石表面、空鼓以及裂缝位置筑巢繁衍，其排泄分泌物对岩石造成污染和侵蚀，此外，国家重点保护动物岩羊等的踩踏及其排泄物的污染侵蚀，对岩画的完整性和观感造成一定的影响（图 4-3（b））。

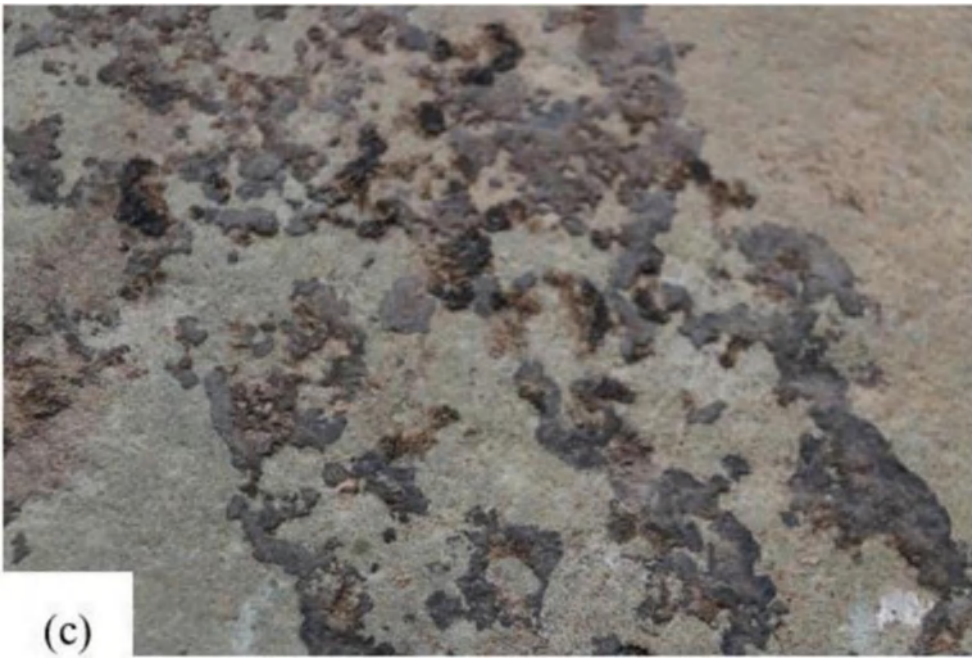
图 4-3（c）微生物病害岩画

微生物病害主要发育在相对潮湿的环境中，繁衍生长于岩石表面及裂隙中的各类苔藓、地衣及霉菌等微生物菌群，致使岩石产生污染变色、表层风化等现象（图 4-3（c））。
